## Andelsboligforeningen - Aarhus Gaarden

Tilstandsrapport

02.07.2010

Aarhus Gaarden  
Frederiksgade 2, Åboulevarden 43-45  
8000 Århus C

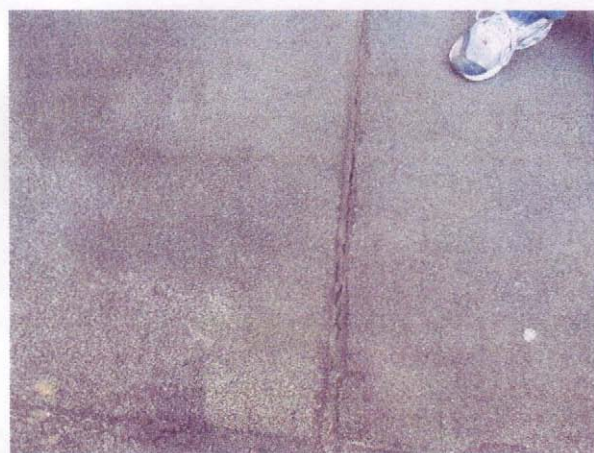
Billede 17

| <b>(40)</b><br><b>Belægninger</b> | <b>Stier, veje,</b><br><b>fælles –</b><br><b>opholdsarealer</b> | <p>Belægning i gård fra 2004/05 med fabrikat Icopal, type roadcarpet. Der er enkelte steder revnedannelser i samlinger og ved cykelskur er der utæthed med vandindtrængning. Revner og utæthed bør undersøges nærmere ved leverandørens medvirken.<br/>Se billede nr. 17</p> |

| Nr. | Betegnelse | Note | 2010 | 2011 | 2012 | 2013 | 2014 | 2015 | 2016 | 2017 | 2018 | 2019 |
|---|---|---|---|---|---|---|---|---|---|---|---|---|
| (40) | 19 | Tilstandsvurdering af Road carpet i gård, samt udbedring af skader. | | | | | | | | | | |

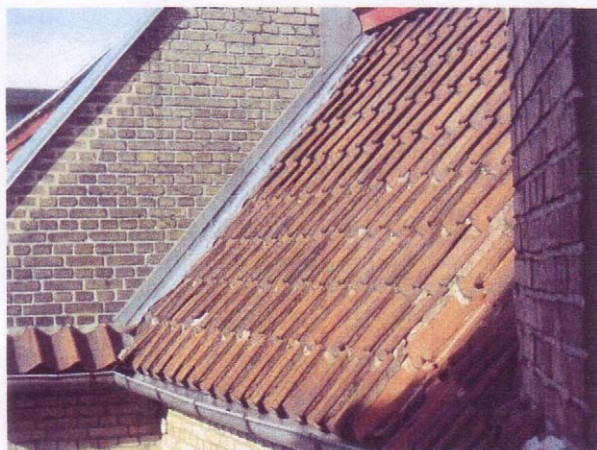
Billede 27

| <b>(37)</b><br><b>Tage, Kviste</b><br><b>Ovenlys</b><br><b>Inddækninger</b> | <b>Konstruktioner</b><br><b>Udvendige</b><br><b>overflader og</b><br><b>beklædninger</b><br><b>inddækninger</b><br><b>Skotrender</b> | <p>Der er nyere tagpaptage fra 2004/05. Det blev oplyst at kanter på tagpaptage, bl.a. ved butik i gård, er løse. Dette bør undersøges nærmere ved leverandørens medvirken.<br/>Se billede nr. 24</p> <p>Udvendig forskælling på mansardtag er flere steder forvitret. Det blev ved besigtigelsen oplyst, at der foreligger tilbud på ny tagbelægning, inddækninger mm., hvorfor der henvises til dette.<br/>Se billede nr. 27</p> |

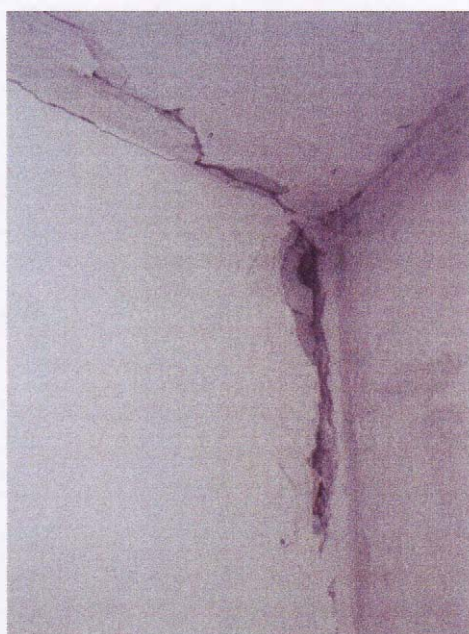
Billede 45

| Bygningsdel: | Opbygning: | Bemærkninger: |
|---|---|---|
| (21)<br>Ydervægge | Konstruktioner<br>Udvendige<br>overflader og<br>beklædninger<br>Fuger,<br>inddækninger | <p>Ydervægge mod Frederiksgade og Åboulevarden er udført i røde teglsten. Ydervægge mod gårdsiden er udført i gule teglsten.</p> <p>Teglstenene er generelt i god stand og med intakt overflade. Der er ikke konstateret væsentlige skader. Mindre revner er udbedret og facaderne er løbende vedligeholdt.</p> <p>Fuger er generelt pæne, dog er der et enkelt sted under besigtigelsen konstateret porøse fuger på den østlige side af tårnet øverst oppe ved det runde vindue.</p> <p>Se billede nr. 10</p> <p>På inderside af ydervægge i loftrum er der konstateret store fugtskjolder, samt afskalling af puds og maling. Loftrum anvendes til vaske- og tørrerum. Det bør overvejes at etablere fugtstyret udsugning.</p> <p>Se billede nr. 44</p> <p>I loftrum mod nabobygning i nr. 45 er der en tydelig revne i murværk og loft. Det fremgår, at revnen tidligere har været udbedret. Revnen bør udbedres og holdes under observation.</p> <p>Se billede nr. 45</p> |
